## Thermography Inspection Report

Company	www.levne-fasady.cz TEL:725 816000
Author	Josef Stoličný
Date	29th January 2009

Stavba vykazuje nízký tepelný odpor . Vysoké tepelné ztráty. Doporučeno izolovat nejméně 8-10 cm Fasádního polystyrenu. Plus špalety 2 cm. Dotěsnění oken PU pěnou

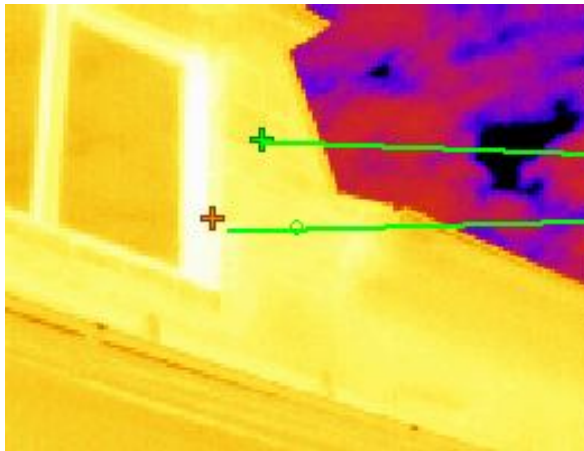
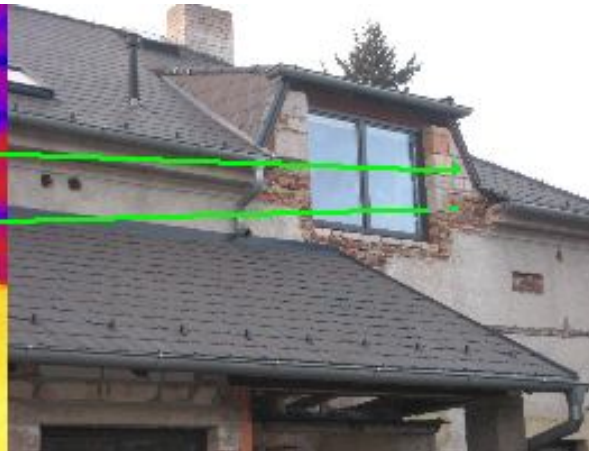
# Inspection 1 - Boční pohled

Kritické prostupy tepla špaletami a ostěním

Cursor 1	2.4 °C
Cursor 2	8.2 °C
Difference	-5.7 °C

5

zateplení špalet dotěšnění oken zateplení zdi

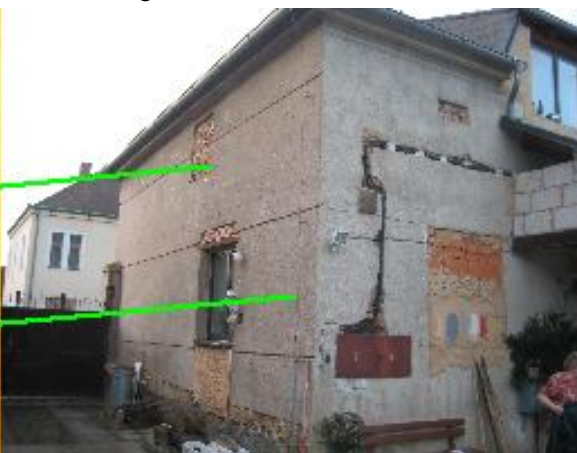
## Inspection 2 - Bok ze dvora

Nedostatečné zateplení , Nízký tepelný odpor

Cursor 1	1.3 °C
Cursor 2	8.2 °C
Difference	-6.8 °C

5

Doporučeno zateplení 8 -10 cm
