## Thermography Inspection Report

Company	www.levne-fasady.cz TEL:725 816000
Author	Josef Stoličný
Date	29th January 2009

# Inspection 1 - Boční pohled

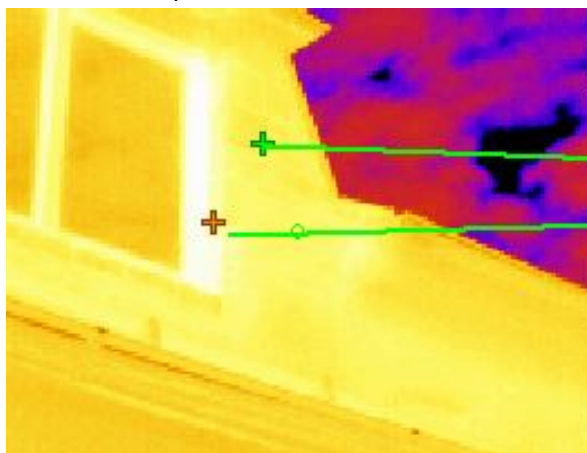
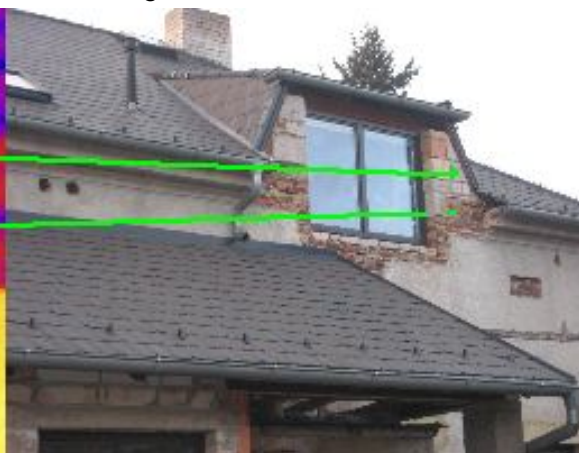
Kritické prostupy tepla špaletami a ostěním

Cursor 1	2.4 °C
Cursor 2	8.2 °C
Difference	-5.7 °C

5

zateplení špalet dotěšnění oken zateplení zdi

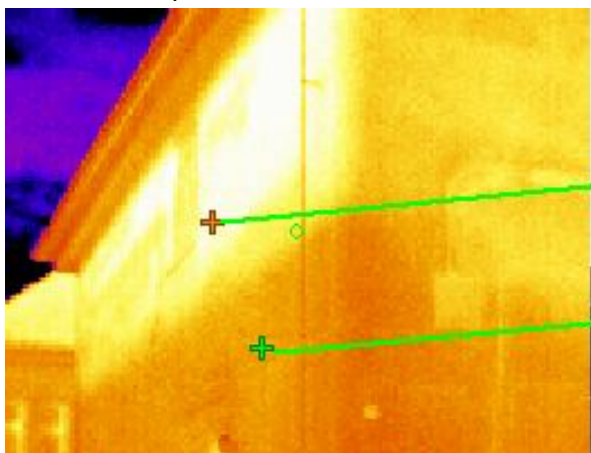
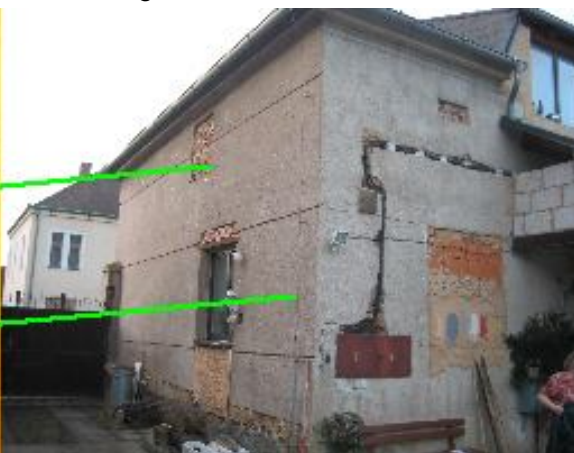
## Inspection 2 - Bok ze dvora

Nedostatečné zateplení , Nízký tepelný odpor

Cursor 1	1.3 °C
Cursor 2	8.2 °C
Difference	-6.8 °C

5

Doporučeno zateplení 8 -10 cm

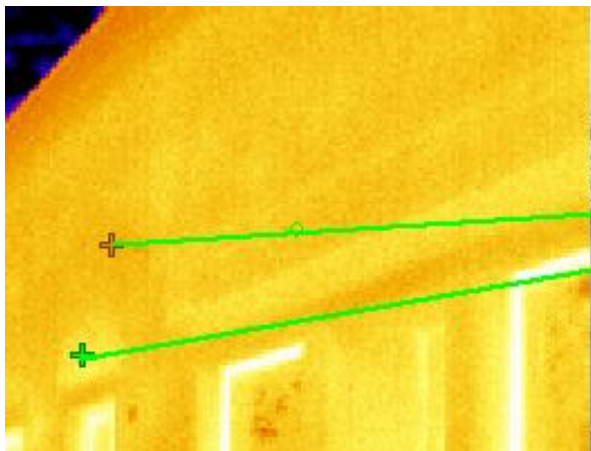
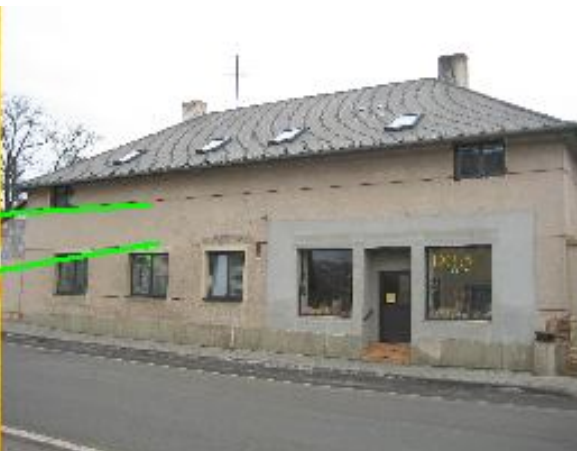
## Inspection 3 - Pohled zepředu

Nízký tepelný odpor, neizolované špalety

Cursor 1	0.9 °C
Cursor 2	-1.5 °C
Difference	2.4 °C

4

Zateplení síla 8-10 cm , špalety 2 cm
